# Asbestinventarisatetest

Duinenweg 539\_60, 8430 Middelkerke

Attestnummer : **20240513-000188.000**

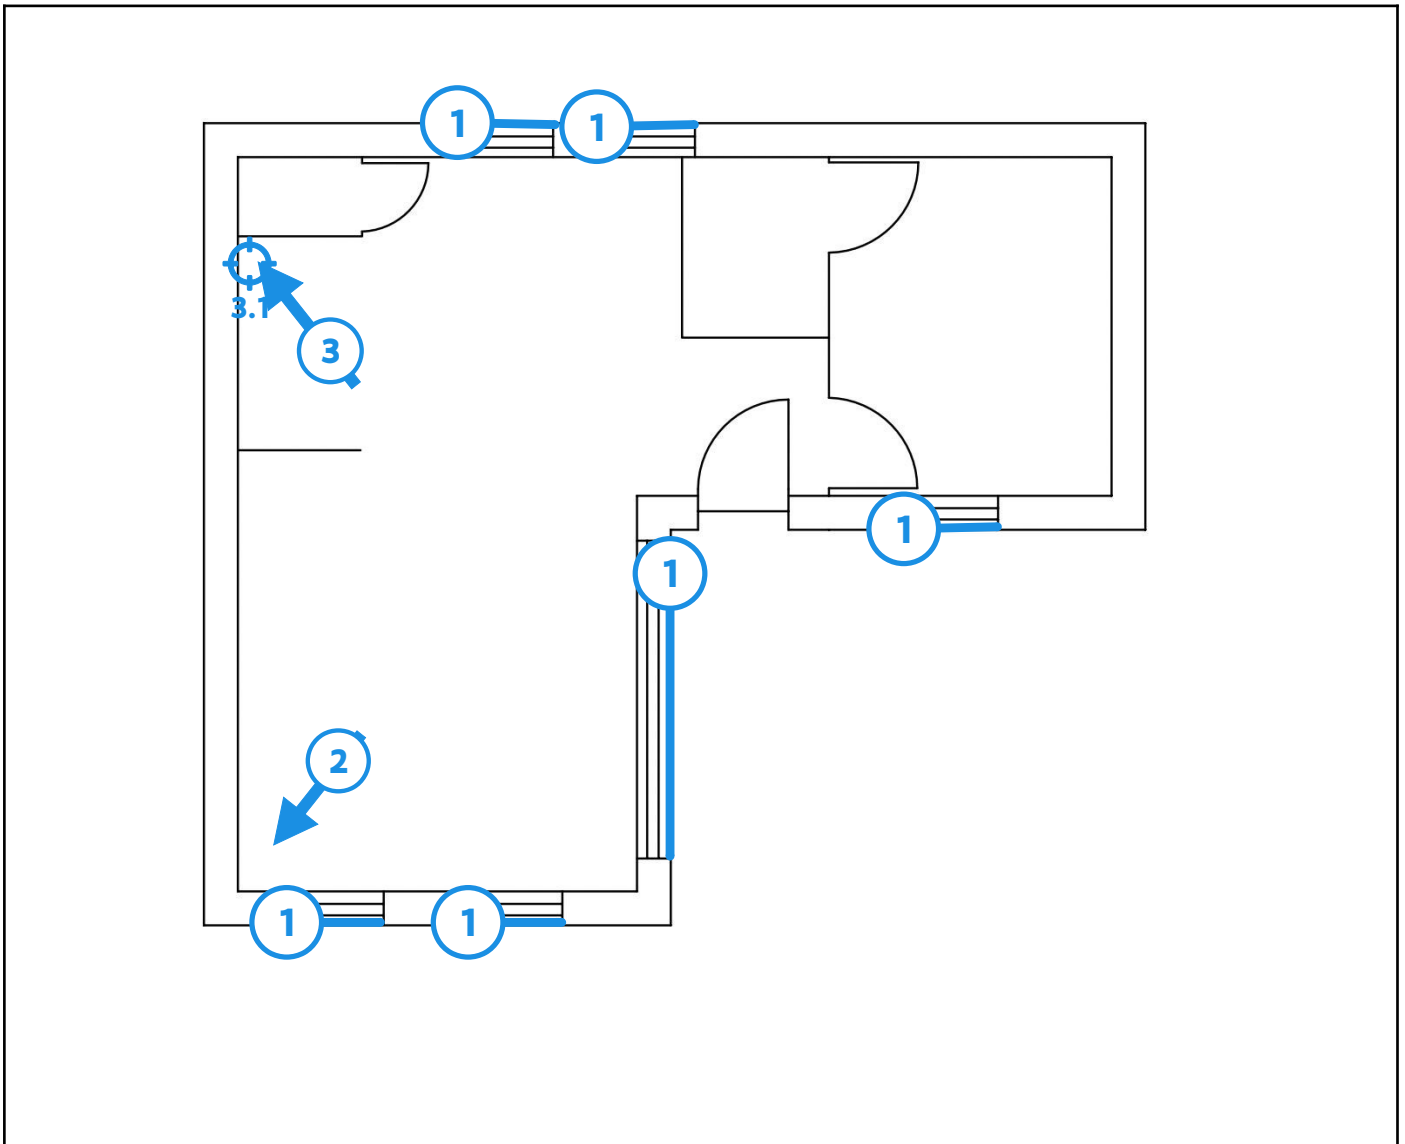
## Plan 1.1: Bungalow 60

Beschrijving	Type	Actie
1. Mastiek ramen niet asbestverdacht	Geen asbest	-
2. Glasvezels koord	Geen asbest	-
3. Anti-dreun plaat	Geen asbest	-
3.1 Code: MM01	Puntmonster	-

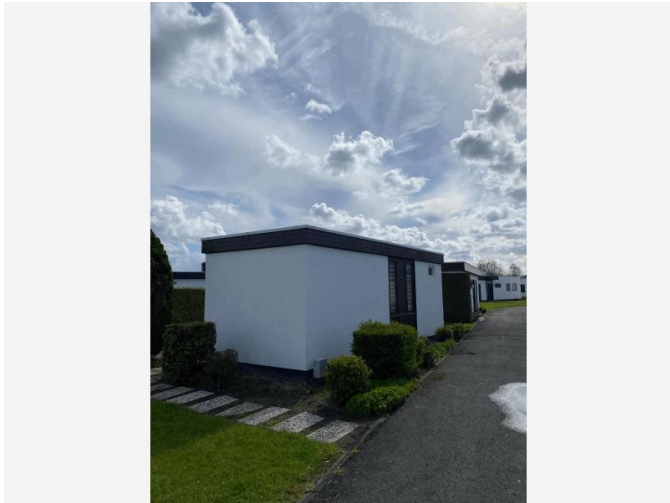
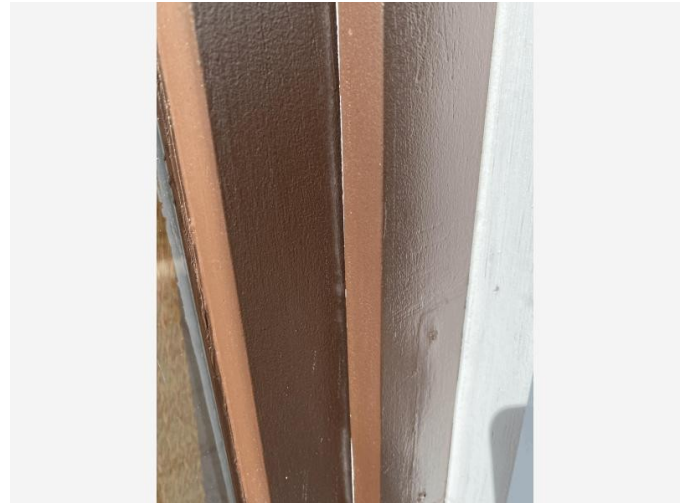
Geen asbest

Beschrijving	Mastiek ramen niet asbestverdacht
Omgeving	Buiten
Identificatiemethode	Vaststelling zonder monsternamen
Destructieve handeling voor identificatie	Nee

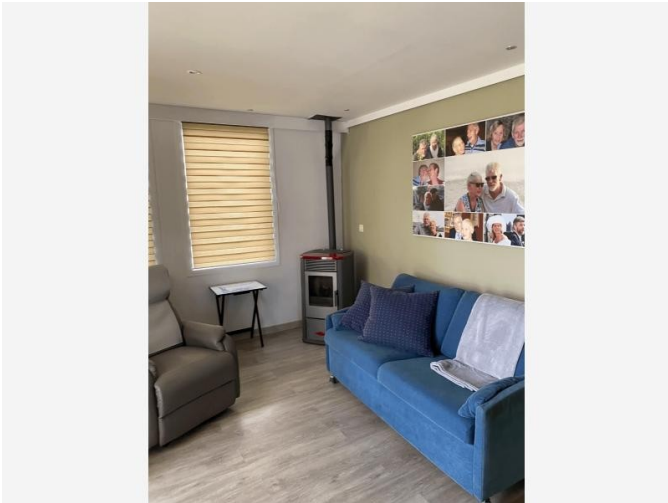
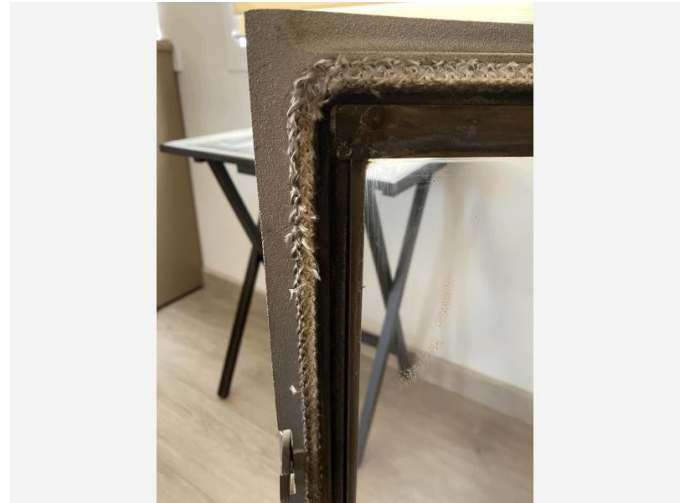
## Fiche 2: Glasvezels koord

Geen asbest

Beschrijving	Glasvezels koord
Omgeving	Binnen
Primaire drager	HVAC infrastructuur en uitrusting
Identificatiemethode	Vaststelling zonder monsternamen
Destructieve handeling voor identificatie	Nee
Opmerking	het kjoord is van glasvezel, dit kan je zien aan hoe het glinstert. Het bevat dus geen asbest.

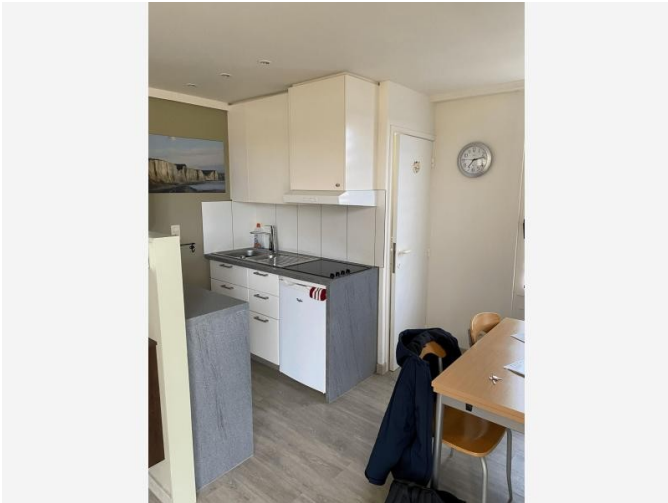
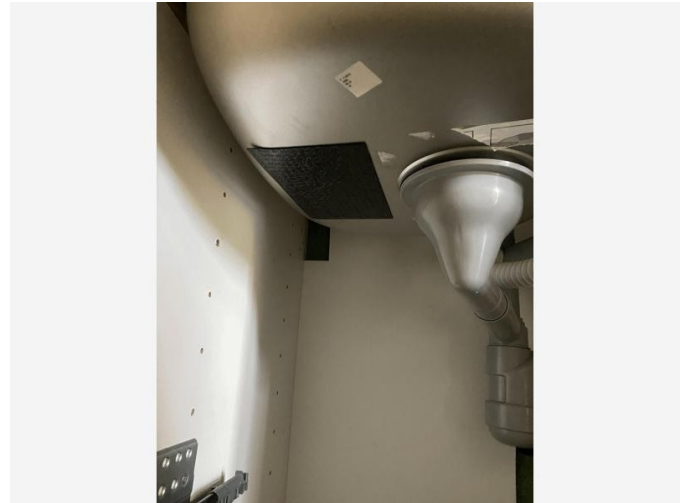
## Fiche 3: Anti-dreun plaat

Geen asbest

#	Type	Referentie	Resultaat
3.1	Puntmonster	MM01	Geen asbest

Beschrijving	Anti-dreun plaat
Omgeving	Binnen
Primaire drager	Sanitaire infrastructuur en uitrusting (toe- en afvoer)
Bindmiddel van materiaal	Bitumen (roofing, teer, asfalt)

<b>Gebondenheid op basis van bindmiddel</b>	Hecht
<b>Hoeveelheid (gewicht - aantal)</b>	• 0,50 kg - 1 stuk
<b>Totaal gewicht</b>	0,50 kg
<b>Identificatiemethode</b>	Vaststelling met monstername
<b>Destructieve handeling voor identificatie</b>	Nee
